**JAN KOZICKI**

## **MUROWANY KOMIN PIERWSZEJ ŁÓDZKIEJ ELEKTROWNI**

*Przedstawiona została konstrukcja i obecny stan techniczny jednego z pierwszych łódzkich murowanych kominów. Jest to wybudowany w 1906 r. komin o wysokości 63,50 m ponad otaczający teren, stanowiący element kotłowni Elektrowni Łódzkiej. W wyniku prawie stuletniej eksploatacji i kilkunastoletniego wyłączenia z użytkowania, komin uległ degradacji. W artykule zanalizowano stan istniejącego komina, przedstawiono wyniki badań wytrzymałościowych, geodezyjnych i geotechnicznych oraz oceniono jego nośność z uwzględnieniem obowiązujących obecnie norm.*

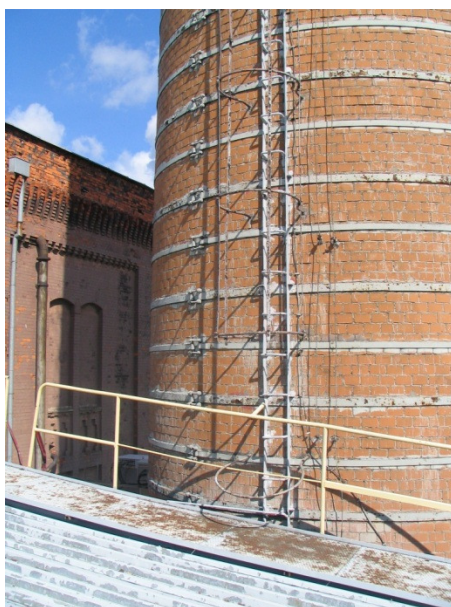
Na zewnątrz komina znajdują się dwie galerie w poziomach około 35,51 m i 59,47 m. Grubość płaszcza zmienia się skokowo w 6 przekrojach. W porównaniu do oryginalnego projektu, trzon komina został opasany stalowymi obejmami o przekroju 10x60 mm, usytuowanymi co około 0,52 m. Obejmy łączone są śrubami 2M24. Przekrój przez komin został pokazany na rys. 6. Widoki komina zostały pokazane na rys. 7 i rys. 8.

Rys. 8. Stalowe obejmmy trzonu komina  
Fig. 8. Clamp Steel chimney shaft

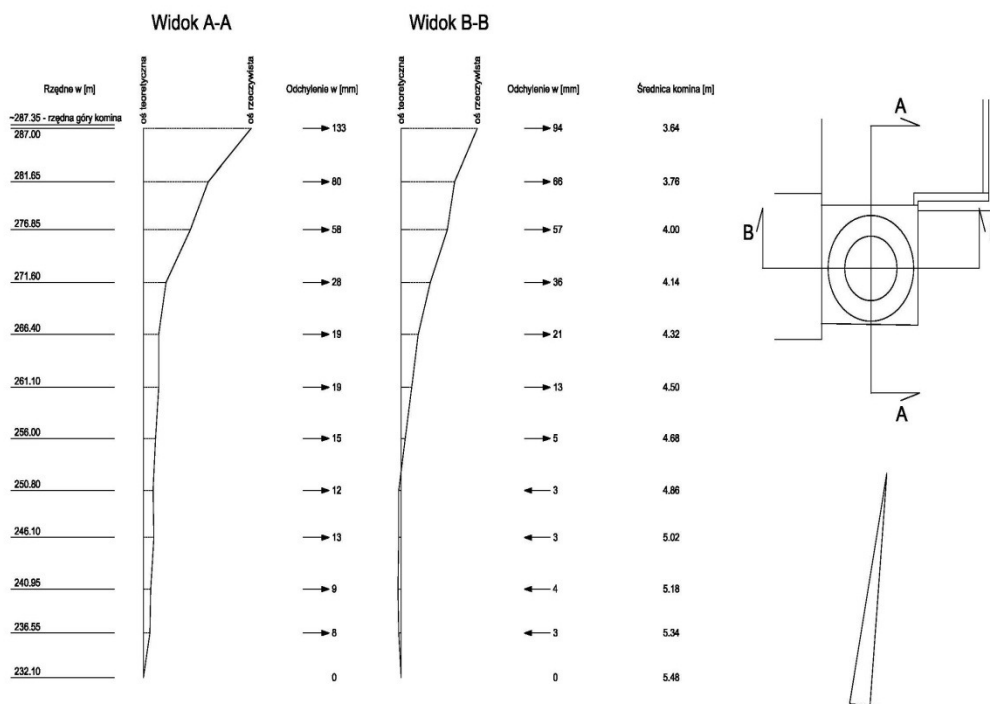
Rys. 9. Wyniki pomiarów pionowości komina  
Fig. 9. Results of measurements of the vertical chimney

Pomiary pionowości komina, wykonane w grudniu 2010 r. [3], zostały przedstawione na rys. 9. Oś komina i jego zewnętrzną średnicę wyznaczono na podstawie pomiarów geodezyjnych. Maksymalna odchyłka, przy wierzchołku komina, wynosi w kierunkach prostopadłych 133 mm i 94 mm. Wypadkowa odchyłka wierzchołka komina jest równa 163 mm. Komin jest wychylony w kierunku północno-wschodnim.

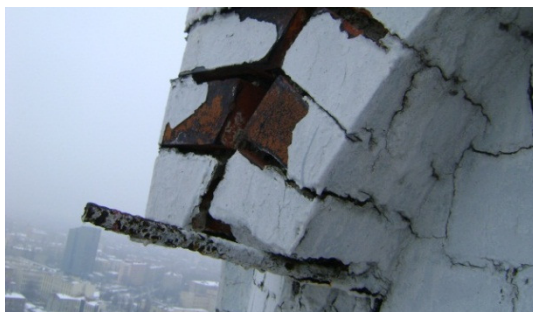
Znacznie zniszczona jest tylko górna, obejmująca około 2.00 m wysokości, część komina. Wymaga ona przemurowania. Szczegóły zniszczonej zewnętrznej powierzchni komina w górnej części zostały pokazane na fotografiach – rys. 10 i rys. 11, a od wewnątrz na fotografii – rys. 12. W górnej części płaszcza komina stwierdzono lokalne ubytki cegieł do głębokości kilkunastu centymetrów. Zostały one wypełnione zaprawą i odłamkami cegieł. Całkowicie zniszczone są stalowe galeryjki. Ich użytkowanie stanowi zagrożenie dla bezpieczeństwa. Po zmyciu w czerwcu 2011 r., z zewnętrznej powierzchni płaszcza komina farby, stwierdzono zadowalający stan cegieł na całej wysokości trzonu komina z wyjątkiem ostatniego, dwumetrowego odcinka. Stan stalowych obejm poza tym odcinkiem jest zadowalający. Wymagają one oczyszczenia i zabezpieczenia. Stan wewnętrznej powierzchni komina, oceniony na podstawie zdjęć wykonanych przez alpinistów [4] uznano jako zadowalający.

Rys. 10. Uszkodzenie górnego gzymsu płaszcza komina  
Fig.10. Damage to the cornice of the upper mantle of the chimney

- W przypadku zachowania komina należy przemurować jego górną część, na odcinku około 2 m. Dokładny zakres rozbiórki górnej części komina ustalić w trakcie odślawiania poszczególnych partii komina.
- Pomiar pionowości komina wykazał, że jego górna część jest wychylona o około 160 mm.
- Nośność komina dla istniejących obciążeń stałych i obciążenia wiatrem oraz przy uwzględnieniu odchyłek od pionu, jest zachowana.
- W przypadku zachowania komina w całości wymagana jest naprawa górnej części płaszcza oraz elementów stalowego wyposażenia komina wraz z klamrami.
- Cała zewnętrzna powierzchnia komina musi zostać poddana zabiegom konserwatorskim.
- W przypadku adoptowania płaszcza komina do dodatkowych funkcji wymagana jest dodatkowa weryfikacja nośności.

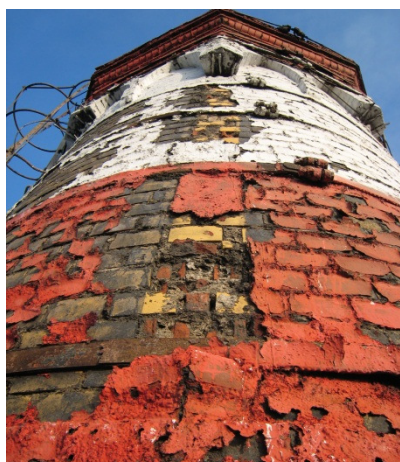
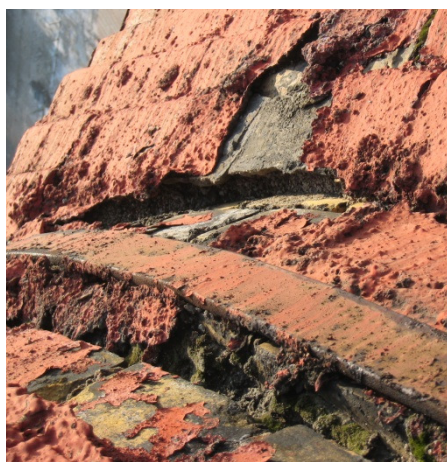
Uszkodzenia wewnętrznej powierzchni płaszcza w górnej części pokazano na rys. 11. Ta część komina była już w trakcie jego eksploatacji przemurowywana.

Rys. 11. Uszkodzenia zewnętrznej, górnej powierzchni płaszcza  
Fig. 11. Damage to the outer surface of the upper mantle

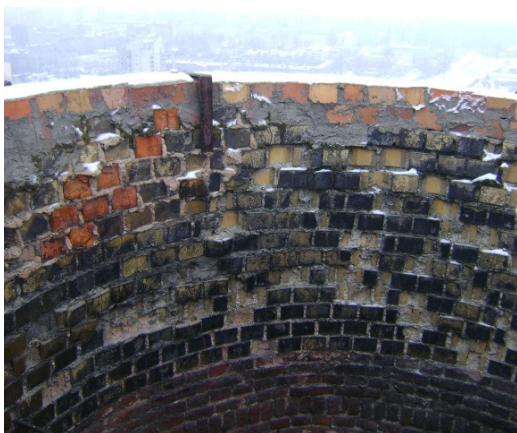
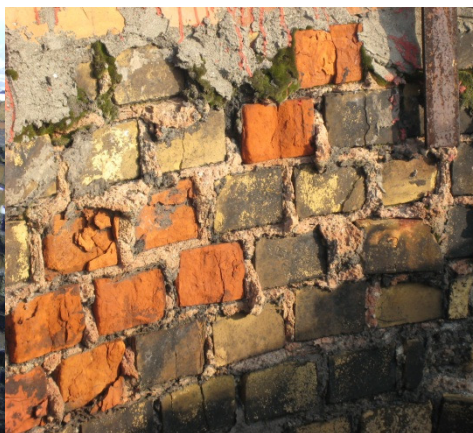
Rys. 12. Uszkodzenia zewnętrznej, górnej powierzchni płaszcza  
Fig. 12. Damage to the inside surface of the upper mantle

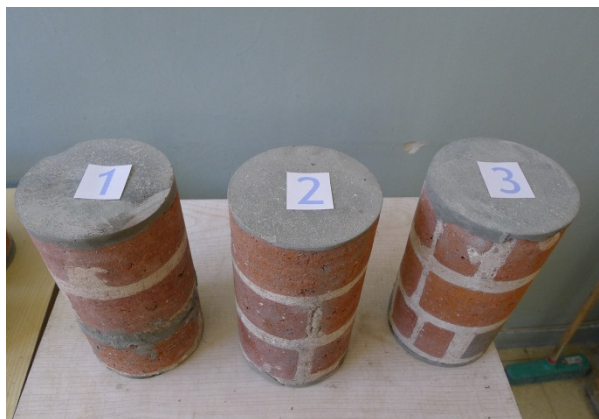
Z dolnej części płaszczu komina zostało pobrane 9 próbek walcowych, o średnicy 143 mm i wysokościach równych około 180 i 250 mm Są to rdzenie pobrane techniką odwiertu. Powierzchnie próbek zostały przycięte, wyrównane zaprawą i wyszlifowane. Na bocznych powierzchniach próbek widać starannie wypełnione spoiny (rys. 13).

Rys. 13. Próbkę muru komina pobrane do badań  
Fig. 13. Masonry chimney samples collected for testing
