Zuzanna Światowy
 Politechnika Poznańska
 Wydział Architektury
 Koło Naukowe Historii Architektury i Urbanistyki „ArcHistoria”
 Uniwersytet im. Adama Mickiewicza w Poznaniu
 Wydział Neofilologii

Architektura synagogałna w Wielkopolsce na przykładzie synagog w Lesznie, Kępnie i Wyrzysku

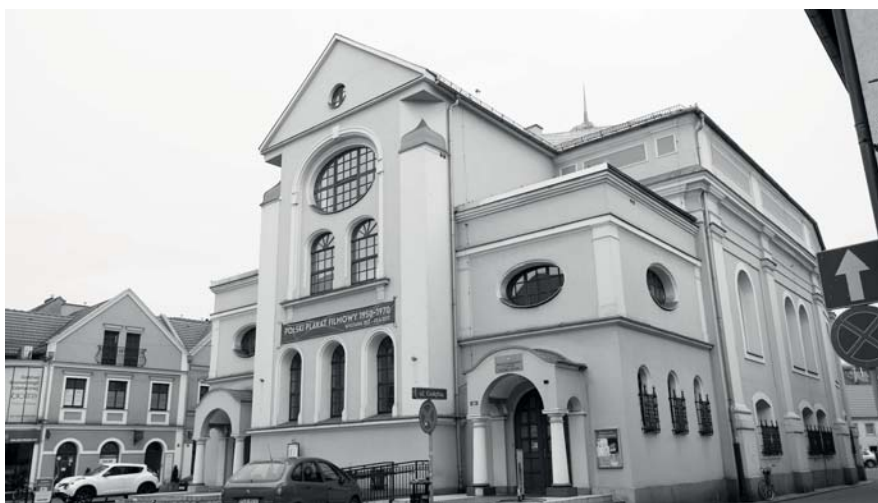
Ryc. 2. Synagoga w Lesznie

Budynek synagogi w Lesznie w obecnej formie to efekt przebudowy osiemnastowiecznych murów w 1905 roku¹¹. Bryła wzniesiona została na planie prostokąta, ale towarzyszą jej rozmaite aneksy od stron wschodniej i zachodniej. Główna sala modlitwy, o planie zbliżonym do kwadratu, zajmowała większą część korpusu budowli. Od strony zachodniej z wnętrza bryły wydzielona została garderoba, a nad nią umieszczono babiniec. Pozostałe babiniec – północny i południowy – oparto na filarach. Przekrój sklepienia pozornego jest koszowy, w układzie kolebkowo-krzyżowym z lunetami na okna. Wystrój wnętrz zaprojektowano jako jednolity – polichromie oraz gzymsy utrzymano w spójnej tonacji kolorystycznej oraz z wykorzystaniem secesyjnych motywów roślinnych. W 1905 roku do głównej bryły od ulicy Narutowicza dobudowano aneks wieżowy.

Poza nadaniem synagodze wyrazistego charakteru architektonicznego, aneks pełnił istotne funkcje programowe, mieszcząc pomieszczenia bóżnicy tygodniowej oraz pokoju dla rabinów, a na wyższej kondygnacji chór organowy. Na wysokości dachu największą uwagę skupiał niewątpliwie spektakularny, ośmiopiętrowy hełm wieży synagogi. Stał się on nie tylko elementem dominującym bryły, ale również oddziaływał na całe wnętrze urbanistyczne stosunkowo wąskiej ulicy. Mimo tak wielu akcentów wiedeńskiej secesji, od eliptycznych okien, przez koszowe sklepienie, arkady i łuki, po wystrój wewnętrzny, to właśnie hełm wieżowy nadał synagodze charakter bizantyjsko-mauretański.

W czasie II wojny światowej synagoga pełniła funkcję magazynu, a jej wyposażenie zostało rozkradzione lub zniszczone. W roku 1956 rozebrano charakterystyczną wieżę bóżnicy, zmieniając charakter budynku oraz całej przestrzeni urbanistycznej. Dawna synagoga służyła wtedy jako łaźnia miejska, ale pojawiły się próby przekształcenia jej w dom kultury. Ostatecznie projektu zaniechano, a budynek przekazano do użytku Wojewódzkiego Związku Gminnych Spółdzielni „Samopomoc Chłopska”. Przez kolejne czterdzieści lat pojawiały się kolejne pomysły na adaptację dawnej synagogi, jednak wszystkie na mniej lub bardziej zaawansowanym etapie porzucano. Najdalej zaszły prace projektowe w latach: 1964 (adaptacja na obiekt widowiskowo-estradowy), 1976 (adaptacja na dom kultury i salę wystawienniczą) i 1986 (adaptacja na salę koncertową), kiedy to poza inwentaryzacjami i analizami przedstawiano kosztorysy i wstępne projekty. Ostatecznie podczas sporów i dyskusji formalnych i korespondencyjnych, w synagodze ciągle znajdował się magazyn. 11 maja 1991 roku obiekt wpisano do rejestru zabytków pod numerem 1197/A.

W 1992 roku budynek przejęło Muzeum Okręgowe w Lesznie (ostatecznie został oddany do użytku w roku 2006) i jako Galeria Sztuki Muzeum Okręgowego w Lesznie, które jest instytucją kultury Samorządu Województwa Wielkopolskiego, funkcjonuje do dzisiaj. Poza wystawami stałymi i czasowymi dysponuje salą koncertową, która zajmuje górną część (po podzieleniu stropem żelbetowym w latach pięćdziesiątych stworzono dwie kondygnacje) dawnej głównej sali modlitw. Synagoga leszczyńska jest bez wątpienia jedną z największych i najlepiej zachowanych synagog na terenie województwa wielkopolskiego.

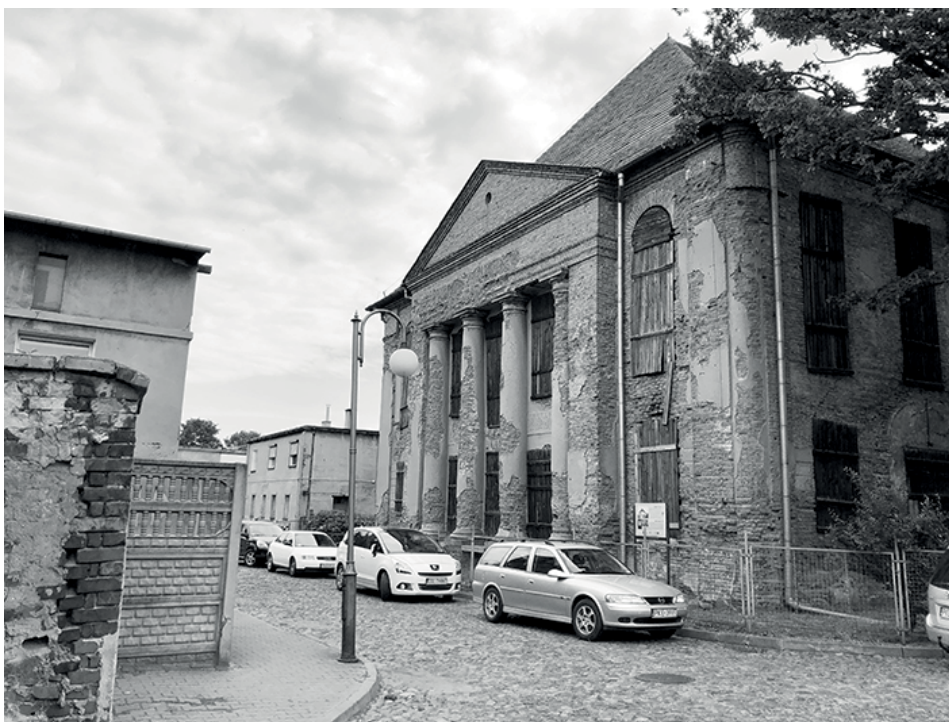
Ryc. 3. Synagoga w Kępnie

Murowaną synagogę w Kępnie wzniesiono w sierpniu 1815 roku¹². Bryła synagogi była prostopadłością krytą czterospadowym ceramicznym dachem. Większą część synagogi, planem zbliżoną do kwadratu, zajęła główna sala modlitw dla mężczyzn, jednonawowa i otwarta do sklepienia. Pozostała przestrzeń, od strony wschodniej, podzielono na trzy kondygnacje. Na parterze

na osi budynku znajdował się przedsionek, prowadzący do sieni, przez którą wchodziło do głównej sali oraz dwie klatki schodowe, a także dwa pomieszczenia we wschodnich narożach budynku: salę zebrań i archiwum. Od południa do synagogi przylegała przybudówka, stanowiąca osobne wejście do budynku. Dwie pozostałe kondygnacje zajmowały babińce, otwarte na główną salę.

Frontowa elewacja zachodnia wypełniona była ryzalitem zwieńczonym frontonem, umieszczonym na fryzie i architrawie. Całość opierała się na dwóch antach i czterech przyściennych kolumnach tokańskich, dzielących ryzalit na trzy pola, w których znalazło się troje drzwi. Ryzalit opierał się na cokole z sześcioma schodami. To właśnie zachodnia elewacja nadawała całemu budynkowi neoklasycystyczny charakter¹³. W ten sposób synagoga wpisała się we współczesny sobie nurt, zgrabnie lawirując między stylem sakralnym a świeckim. Elementem wytrącającym synagogę z czystego stylu neoklasycystycznego był z pewnością wysoki, masywny dach, nadający „ciekawy i niespotykany efekt plastyczny niepozbawiony wszakże przydźwięku pewnego prowincjonalizmu”¹⁴.

Salę modlitwy mężczyzn przesklepiono – wykończono deskowaniem, w formie sklepienia kolebkowego, bez wyraźnego oddzielenia gzymsem koronującym od ściany. Dało to efekt – złudzenie murowanego sklepienia kolebkowego, przy zastosowaniu nakrycia drewnianego, co było w XVIII wieku dość pospolitym zabiegiem. Ponadto sklepienie pokryte było polichromiami, na wzór bóżnic galicyjskich.

W kolejnych latach nieodnawiany budynek pełnił funkcję magazynu mebli i materiałów budowlanych, co tylko pogłębiało stopień jego zniszczenia, choć w roku 1968 został wpisany do rejestru zabytków pod numerem 139/A (z 12 lipca 1968). W roku 1973 w synagodze wybuchł pożar. Ogień zniszczył dach i częściowo ściany budynku. Od tej pory obiekt ulegał dalszej dewastacji – w archiwum kaliskiej Delegatury WUOZ znajdują się zdjęcia z maja 1983 roku, przedstawiające synagogę w ruinie, nadal bez zadaszenia¹⁹. Z lat osiemdziesiątych pochodzi jeszcze jedna koncepcja przebudowy budynku i adaptacji na muzeum – w dokumentacji w Delegaturze WUOZ w Kaliszu znajduje się projekt konstrukcji
