# BADANIA DOŚWIADCZALNE ELEMENTÓW I KONSTRUKCJI BETONOWYCH

**Tests  
of the elements  
made from  
prestressed  
concrete  
connected with  
the steel  
profiles**

**Badania sprężonych elementów  
betonowych zespolonych  
z profilem stalowym**

Artem Czekwianianc  
Przemysław Bodzak  
Jerzy Pawlica  
Elżbieta Habiera (seria III)

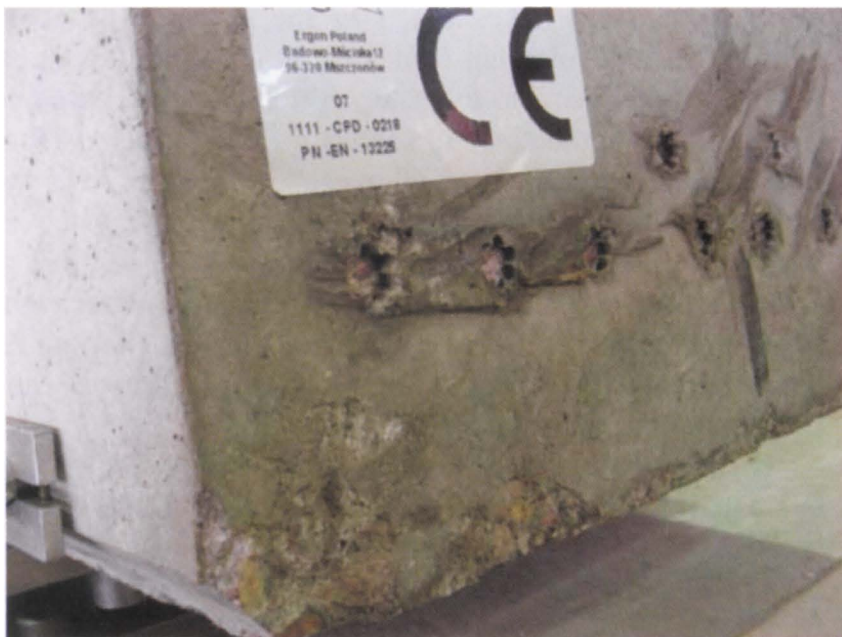
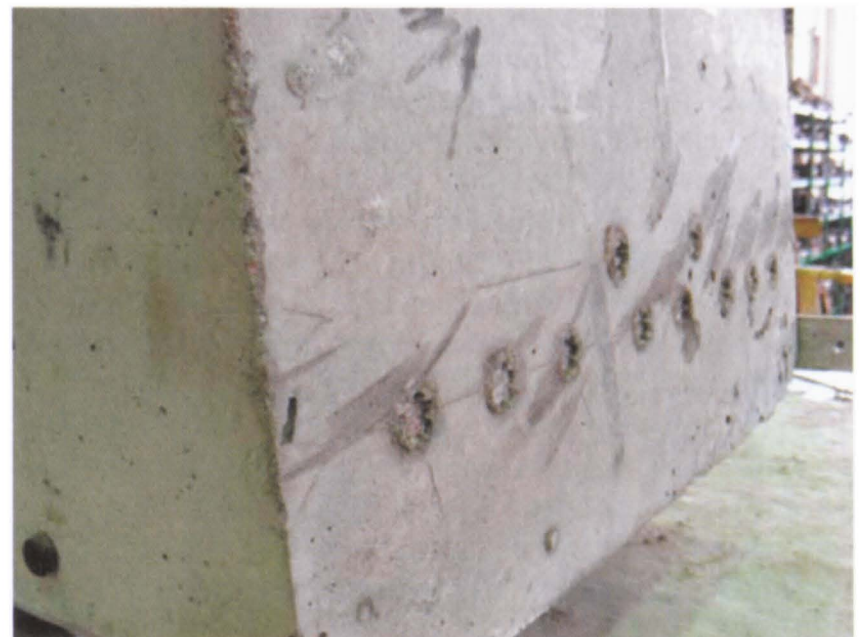
Rys. 2.16. Poślizg cięgien sprężających przy lewej i prawej podporze  
Fig. 2.16. Slide of the prestressing tendons at the left and right support

Przy lewej podporze poślizg cięgien był zdecydowanie większy niż przy prawej podporze. Różnice dochodziły nawet do 50% - rys. 2.16.

There were no cracks of such a character observed in the other beams in spite of the fact, that the slide of prestressing strands took place. Nevertheless of lack of the influence of the horizontal reinforcement diameter at the left and right support on the transfer of prestressing force to the concrete, there were stated however significant differences in the slide of the prestressing tendons.

Wpływ średnicy zbrojenia poziomego zastosowanego w strefie zakotwienia stał się dopiero widoczny podczas obciążania elementów, gdyż poślizg cięgien sprężających był zdecydowanie mniejszy w strefie zakotwienia, w której zastosowano pręty poziome prostopadłe do osi belki o średnicy 12mm zamiast prętów o średnicy 8mm.

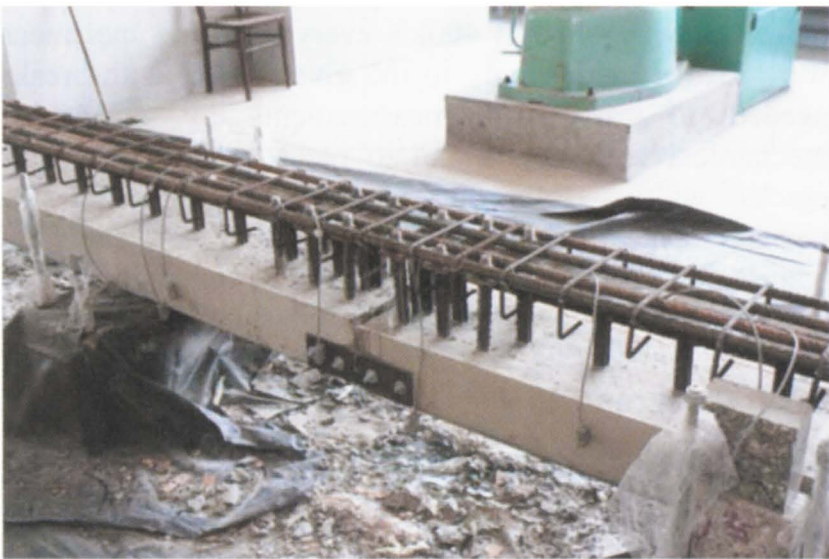
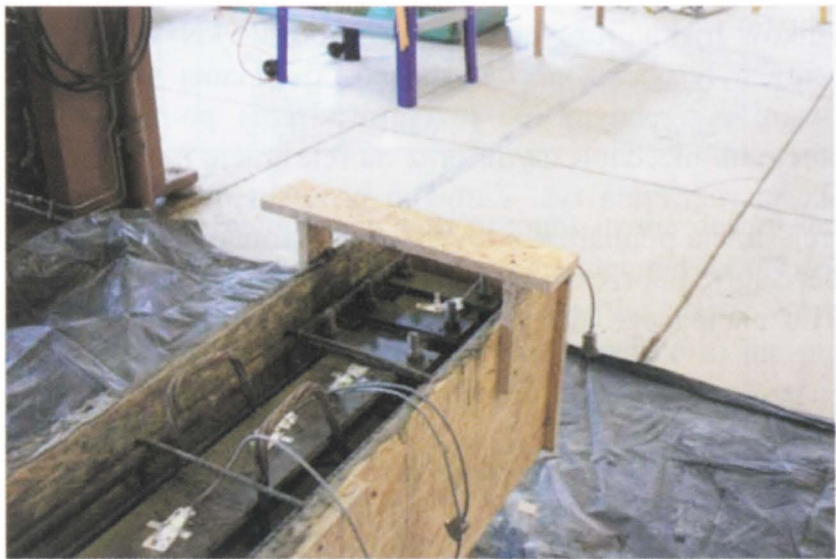
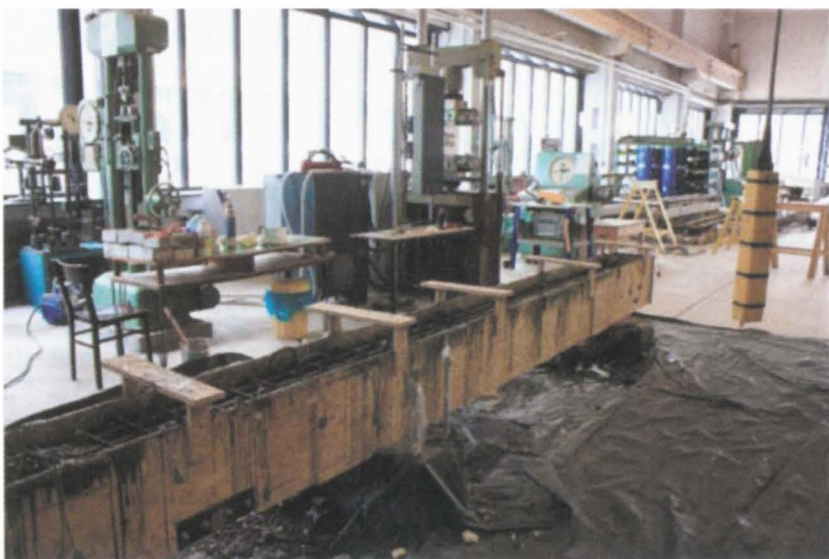
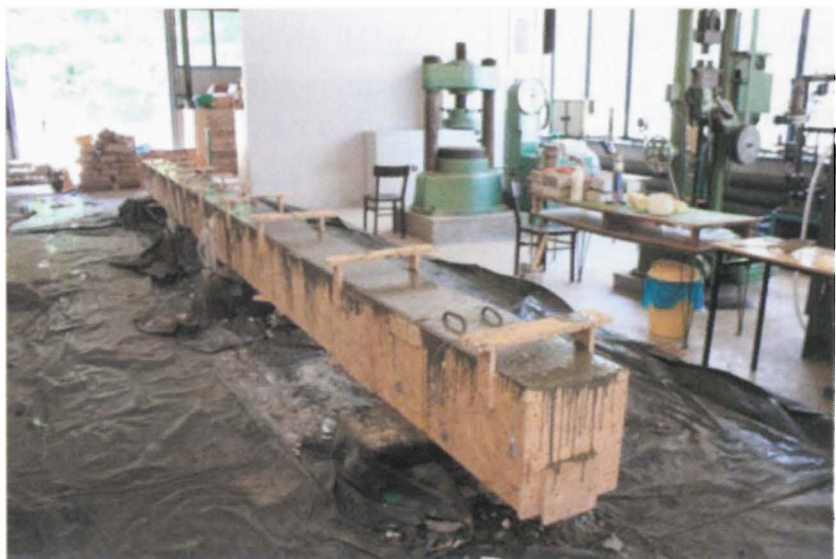
Rys. 5.12. Przygotowanie i betonowanie elementu  
Fig. 5.12. Preparation and casting the specimen

W Laboratorium Badawczym Materiałów i Elementów Konstrukcyjnych Katedry Budownictwa Betonowego Politechniki Łódzkiej na wypoziomowanych czterech podstawach układano dwa jednakowe elementy prefabrykowane, stykające się ze sobą w linii prostej. Uszczelniono styk elementów – szczelinę między elementami zalewano żywicą epoksydową. Zamontowano też w strefie styku wzmocnienie w postaci płaskownika, pozwalające przenieść ewentualne naprężenia rozciągające, które mogą wystąpić podczas transportu i montażu belki na stanowisku badawczym. Naklejono tensometry elektrooporowe na pasie górnym (1/2 HEB120). Wykonano zbrojenie nadbetonu i zabetonowano element. Kolejne czynności pokazano na zdjęciach – rys. 5.12.

There were placed two identical precast elements contacted themselves in the straight line on the four horizontal made supports in the Laboratory of Testing Materials and Structural Elements of the Department of Concrete Structures. After packing of the elements contact, the cleft between elements was filled with the epoxy resins. There was installed also, in the contact zone, the strengthening in form of flat iron allowing to carry on eventual tensile stresses, which could take place during transportation and fitting up the beam on the test stand. The resistance electric gauges were stuck to the top chord (1/2 HEB120). The overconcrete reinforcement was made and the element was casted. The next actions are shown in the photos – fig. 5.12.

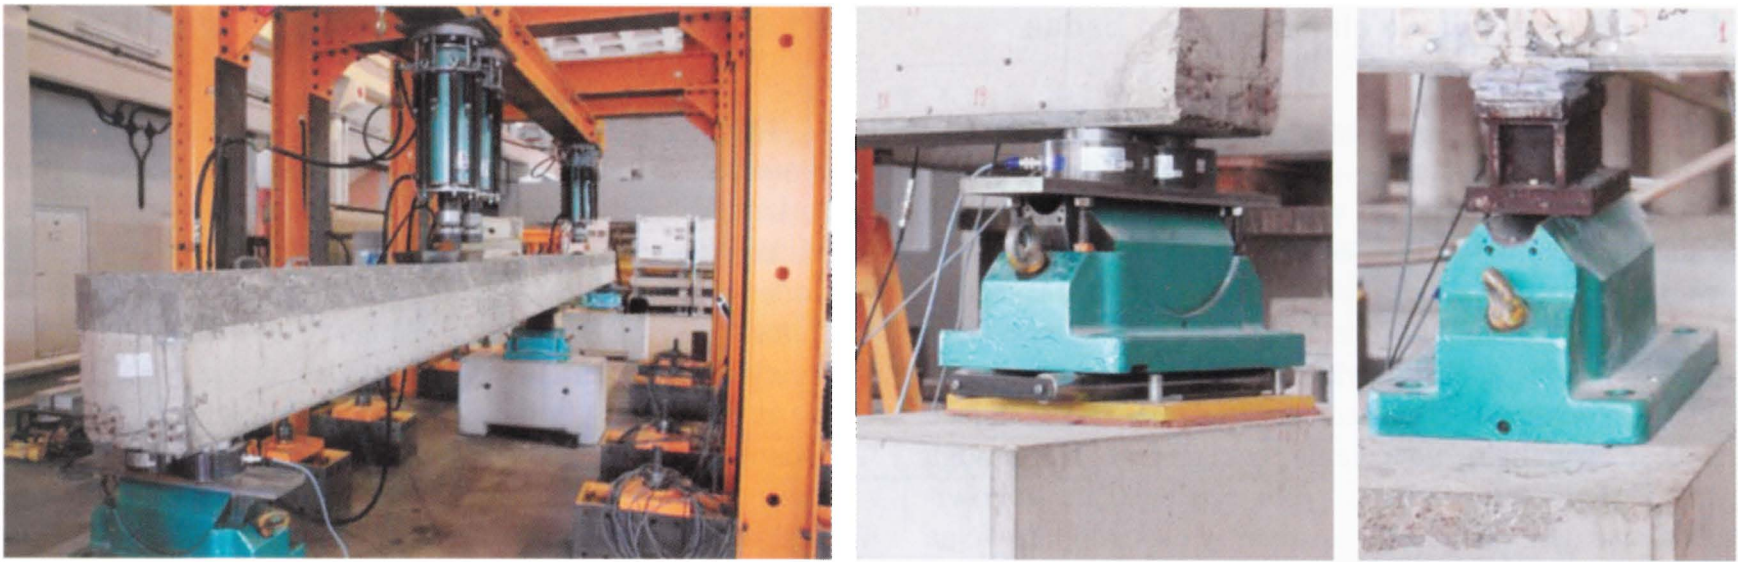
Rys. 5.13. Stanowisko badawcze – widok ogólny, szczegóły podparcia  
Fig. 5.13. Test stand – general view, details of the support

Po około dwóch tygodniach od zabetonowania element ustawiano na stanowisku badawczym – rys. 5.13. Element był ustawiany na trzech podporach. Jedna z podpór skrajnych była wypoziomowana, druga miała możliwość obrotu – patrz rys. 5.13. Obie te podpory miały możliwość przesuwu wzdłuż osi elementu. Podpora środkowa była nieprzesuwna, a element spoczywał na niej na podlewce z zaprawy cementowej.

After about two weeks from casting, the specimen was placed on the test stand – fig. 5.13. Element was placed in the three supports. One of the edge support was made horizontal, second one had the rotation ability – see fig. 5.13. Both these supports had the possibility of shift along the element axis. The middle support was nontraveling and element lay down on it on the pad made from the cement mortar.

There were extensometric dynamometers installed on the edge supports – two on each support.
