**ARTEM CZKWIANIANC**

Katedra Budownictwa Betonowego  
Politechniki Łódzkiej

## **ŻELIWO JAKO MATERIAŁ KONSTRUKCYJNY XIX-WIECZNYCH OBIEKTÓW PRZEMYSŁOWYCH**

*W pracy przedstawiono rozwój konstrukcji budowlanych w obiektach przemysłowych XIX wieku w łódzkiej aglomeracji. Szczególną uwagę zwrócono na wprowadzenie do powszechnego stosowania nowego materiału, jakim wówczas było żeliwo. Opis historycznych konstrukcji uzupełniono współczesnymi wynikami badań laboratoryjnych.*

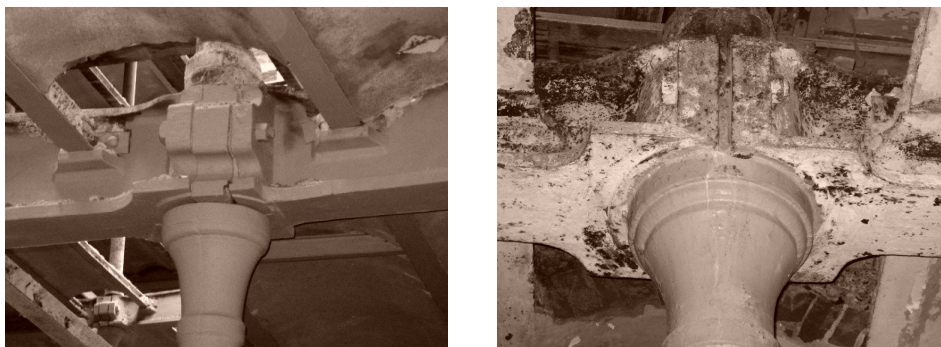
Rys. 6. Szczegół połączenia dźwigara ze słupem

Fig. 6. The detail of the girder connection with the column

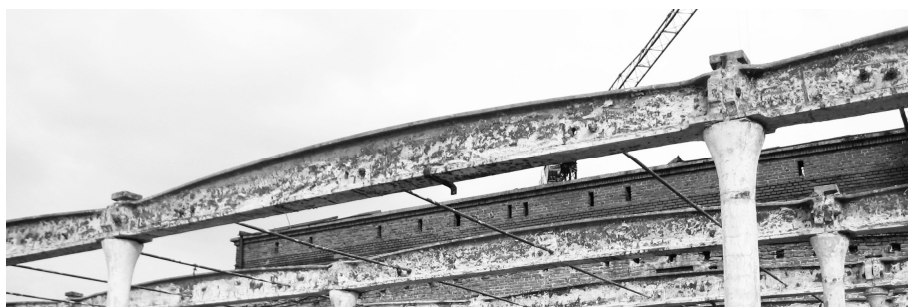
Rys. 8. Dźwigar żeliwny w miejscu wbudowania

Fig. 8. The cast-iron girder in the place of building

W laboratorium Katedry Budownictwa Betonowego Politechniki Łódzkiej przeprowadzono szereg badań niszczących w celu określenia własności mechanicznych żeliwa stosowanego w elementach konstrukcyjnych łódzkich fabryk. Z żeliwa pobranego z dźwigarów pokazanych na rys. 8 wykonano próbki do badania na rozciąganie i ściskanie. Wytrzymałość żeliwa na rozciąganie badano na próbkach walcowych o średnicy 16 mm z przewężeniem w części środkowej do 13 mm. Długość części przewężonej wynosiła 130 mm, a całość próbki 290 mm. Badanie wytrzymałości na ściskanie przeprowadzono zgodnie z normą PN-57/H-04320 („Próba statyczna ściskania metali”). Próbę zwykłą wykonano na walcach o stosunku  $h/d = 1,5$  (wysokość próbki  $h = 37,5$  mm, średnica  $d = 25$  mm). Zależność  $\sigma - \epsilon$  przy ściskaniu określono na próbkach o średnicy 20 mm i wysokości 40 mm ( $h/d = 2$ ) oraz na próbkach o wysokości 60 mm ( $h/d = 3$ ). Pomiar odkształceń przeprowadzono za pomocą trzech tensometrów elektrooporowych o bazie pomiarowej 5 mm przyklejonych w połowie wysokości próbki i równomiernie rozmieszczonych na obwodzie. Na rysunku 9 pokazano próbki służące do badań zależności  $\sigma - \epsilon$  przy ściskaniu. Badanie odkształceń w próbie ściskania okazało się bardzo trudnym przedsięwzięciem ze względu na konieczność osiowego ustawienia próbki w maszynie wytrzymałościowej. Kolejnym elementem zaskakującym w trakcie badania była znaczna odkształcalność żeliwa. Zakres pomiarowy tensometrów skończył się przy skróceniu wynoszącym około 15‰. Pokazany na rysunku 11 odcinek zaznaczony linią przerywaną jest ekstrapolacją od ostatniego pomiaru odkształceń do wartości naprężeń niszczących próbkę. Graniczne skrócenie próbki można było w ten sposób oszacować na ponad 30‰.

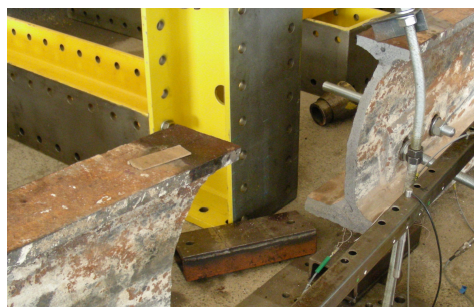
Rys. 12. Dźwigar żeliwny – obraz zniszczenia

Fig. 12. The girder cast-iron – the vision of destruction

Szczegółowe wyniki badań dwóch żeliwnych dźwigarów zostały przedstawione w pracy [2]. Na rysunku 12 pokazano jeden z dźwigarów po zniszczeniu. Belka złamała się blisko połowy rozpiętości przęsła pod

obciążeniem wywołującym moment w środku rozpiętości przęsła równy 544 kNm.

Na rysunku 13 pokazano analizę odkształceń i naprężeń w przekroju w miejscu zniszczenia dźwigara (patrz rys. 12). Na krawędzi rozciąganej odnotowano w stanie granicznym zniszczenia odkształcenia 1,63‰, a na krawędzi ściskanej 1,91‰. Przyjmując hipotezę płaskich przekrojów połączono te dwa skrajne punkty. Posługując się dalej zależnością  $\sigma - \epsilon$  z rysunku 11, ustalono rozkład naprężeń na wysokości dźwigara. Część środkowa przekroju zachowuje zakres pracy liniowej, a skrajne włókna belki znajdują się już w zakresie nieliniowej zależności  $\sigma - \epsilon$ . Miejsce zerowania się odkształceń położone jest wyżej od środka ciężkości przekroju. Ważną informacją wynikającą z badań tej belki jest fakt, że nie osiągnięto wytrzymałości materiału na rozciąganie ( $87,3 < 128 \text{ MPa}$ ). Osiągnięte naprężenia wynoszą tylko około 68% wytrzymałości uzyskanej w próbie rozciągania. Fakt ten można tłumaczyć niejednorodnością materiałową żeliwa. Na powierzchni dźwigarów można było zauważyć liczne imperfekcje wynikające z niedoskonałości procesu technologicznego przy odlewaniu elementów (patrz rys. 14).

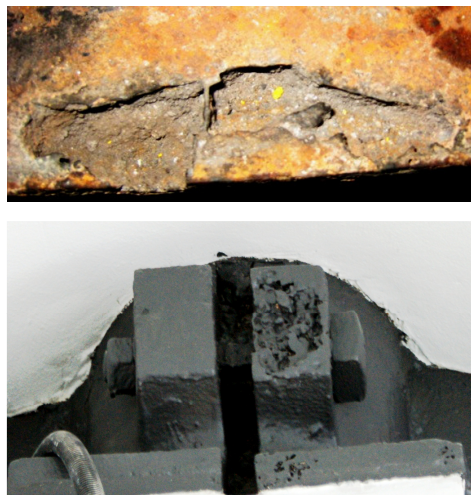
Rys. 14. Niedoskonałości odlewnicze dźwigarów żeliwnych

Fig. 14. The casting imperfections of cast-iron girders

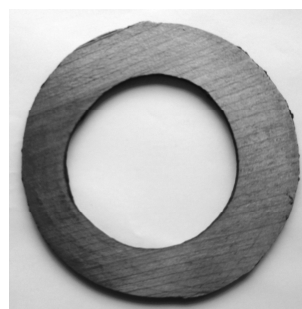
Rys. 16. Przekrój przez słup żeliwny

Fig. 16. Cross-section of cast-iron column

W łódzkich fabrykach znacznie częściej wykorzystywano żeliwo do wykonywania słupów niż elementów zginanych. Na rysunku 15 pokazano słup w budynku byłej przędzalni Poznańskiego przy ul. Ogrodowej. Jak niedoskonałe kształty mają słupy żeliwne, ilustruje rysunek 16, na którym pokazano przekrój słupa żeliwnego. Zewnętrzna średnica przekroju waha się od 148,3 do 150,3 mm, a wewnętrzna od 90,5 do 93,5 mm. Grubości ścianek mają jeszcze większy rozrzut zawierający się w przedziale 23,5÷33 mm. Dla pokazanego na rysunku 16 przekroju wykonano analizę położenia środka ciężkości przekroju poprzecznego i na tej podstawie określono wielkość niezamierzonego mimośrodru (patrz rys. 17).
