**JAN KOZICKI**

## **MUROWANY KOMIN PIERWSZEJ ŁÓDZKIEJ ELEKTROWNI**

*Przedstawiona została konstrukcja i obecny stan techniczny jednego z pierwszych łódzkich murowanych kominów. Jest to wybudowany w 1906 r. komin o wysokości 63,50 m ponad otaczający teren, stanowiący element kotłowni Elektrowni Łódzkiej. W wyniku prawie stuletniej eksploatacji i kilkunastoletniego wyłączenia z użytkowania, komin uległ degradacji. W artykule zanalizowano stan istniejącego komina, przedstawiono wyniki badań wytrzymałościowych, geodezyjnych i geotechnicznych oraz oceniono jego nośność z uwzględnieniem obowiązujących obecnie norm.*

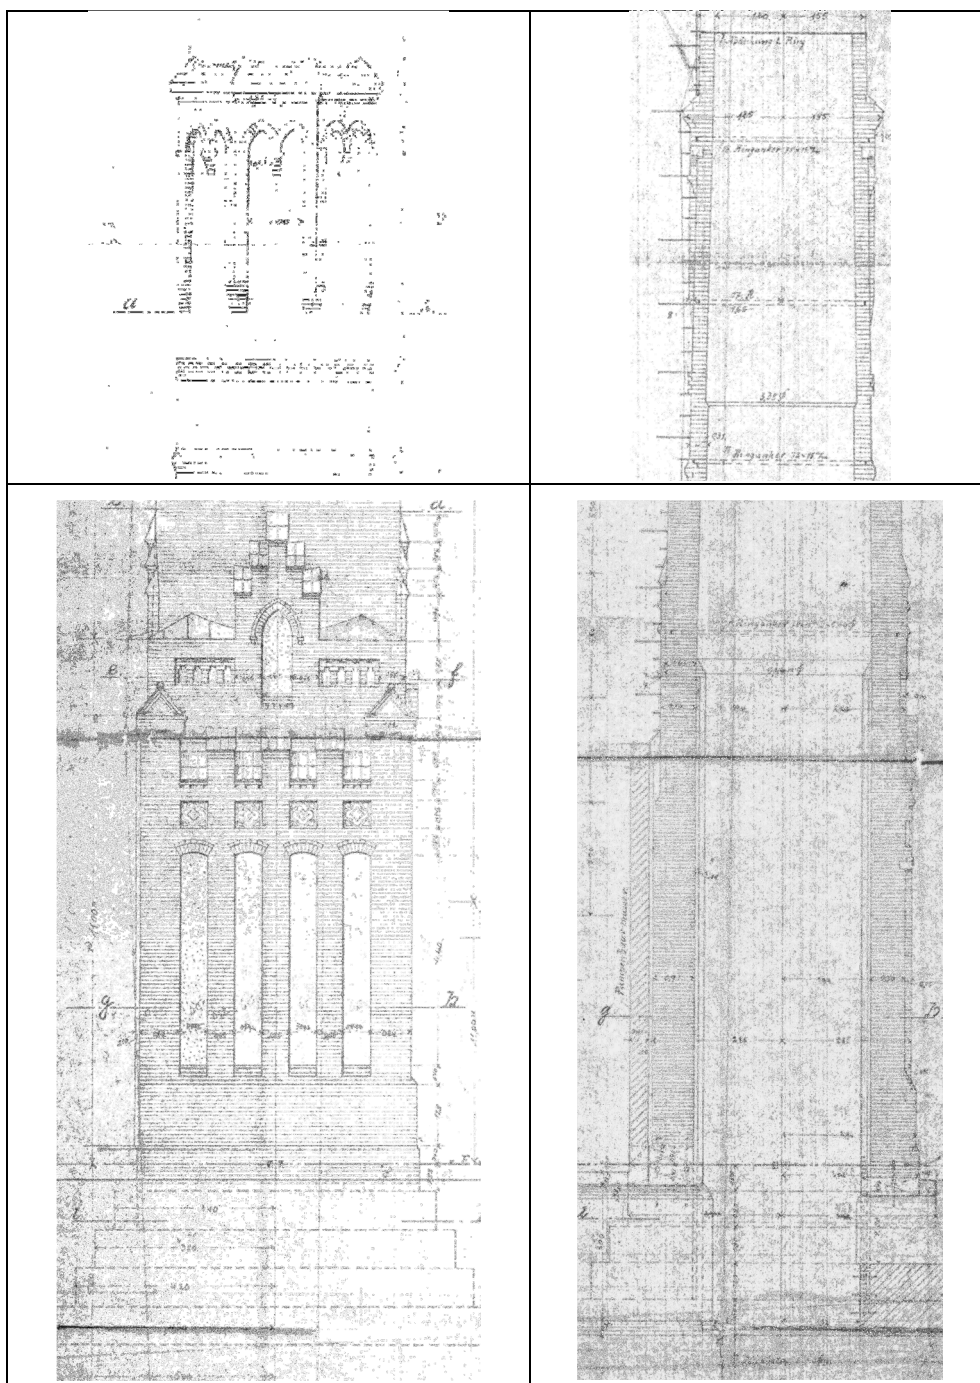
Rys. 4. Projektowane elewacje komina i przekroje pionowe  
 Fig. 4. The proposed elevations and vertical sections of chimney

wynosiła 65.3 m wraz z prostokątną częścią podstawy. Trzon komina zaprojektowano lekko zbieżny – zbieżność 2.1%. Wysokość trzonu wynosiła 54.0 m. Średnice zewnętrzne i grubości płaszcza wynosiły odpowiednio – górna  $D_g = 3.10$  m,  $d_g = 0.25$  m, – dolna  $D_d = 5.40$  m,  $d_d = 0.76$  m. Grubość płaszcza zmieniała się wewnątrz trzonu skokowo co około 6.0 m. Komin posadowiono na murowanym fundamencie o schodkowo zmieniających się wymiarach. Wymiar podstawy, o posadowieniu zaprojektowanym w poziomie 5.0 m poniżej terenu, były równe 10.0x10.0 m. Już w trakcie budowy stwierdzono w miejscu lokalizacji kurzawkę i zwiększono głębokość posadowienia komina. Mając to na uwadze, oddylatowano sąsiednie elementy budynków tak, by nie obciążały fundamentu komina. Na zewnętrznej powierzchni komina zaprojektowano klamry drabinki i osłaniające ją obręcze. W oryginalnym projekcie nie było metalowych obejm opasujących trzon komina. Nie zaprojektowano zewnętrznych galerii. Elewacje i przekroje pionowe komina według oryginalnego projektu pokazano na rys. 4. Przekrój poziomy komina pokazano na rys. 5.

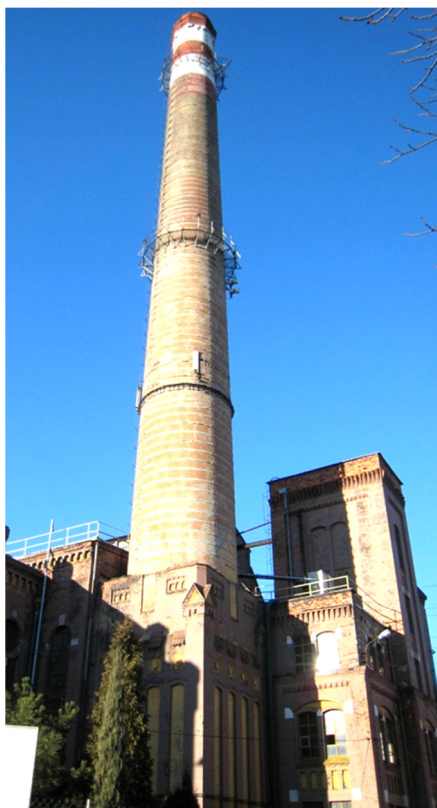
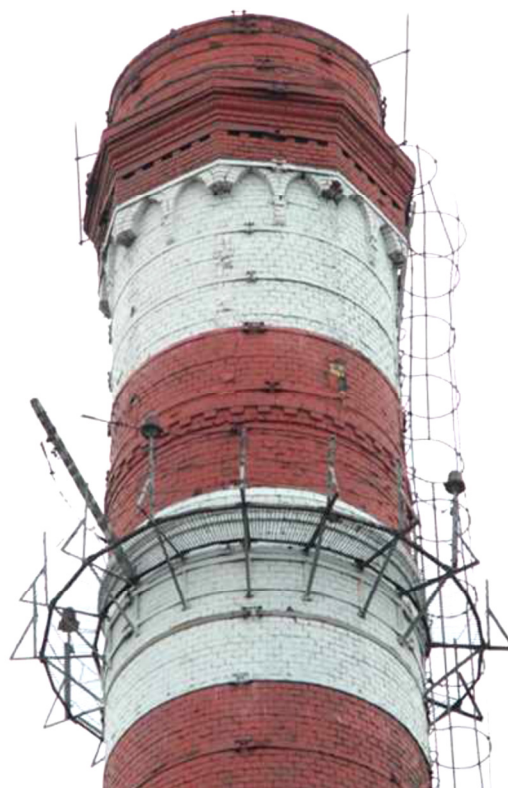
Rys. 7. Widok komina, a – widok ogólny, b – szczegół górnej części trzonu komina  
Fig. 7. View of the chimney, a – general view, b – detail top of chimney shaft

Na zewnątrz komina znajdują się dwie galerie w poziomach około 35,51 m i 59,47 m. Grubość płaszcza zmienia się skokowo w 6 przekrojach. W porównaniu do oryginalnego projektu, trzon komina został opasany stalowymi obejmami o przekroju 10x60 mm, usytuowanymi co około 0,52 m. Obejmy łączone są śrubami 2M24. Przekrój przez komin został pokazany na rys. 6. Widoki komina zostały pokazane na rys. 7 i rys. 8.
